Colecciones – diciembre 2012

Grúa móvil ART-11971-RL

Año: 1950-1959. RENFE (Madrid, España)

Pieza IG: 00167. Vías exteriores. Museo del Ferrocarril de Madrid

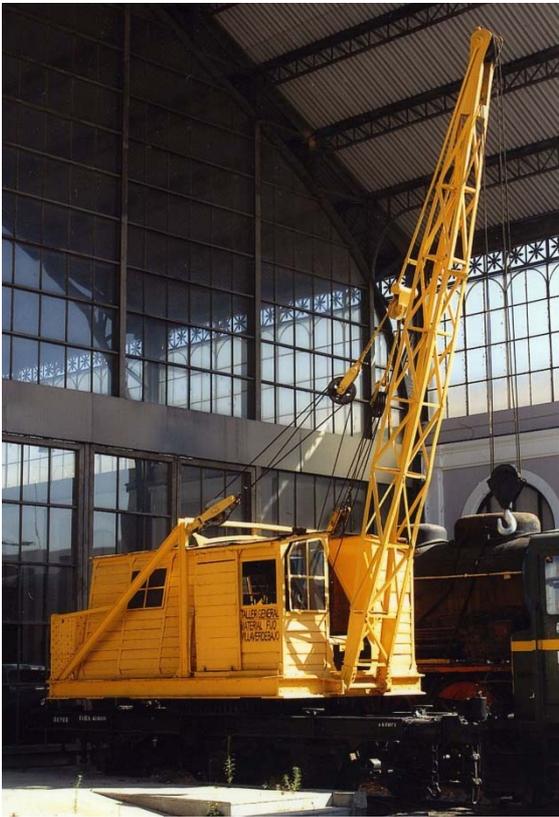
Grúa móvil ART-11971-RL

La grúa está formada por dos elementos fundamentales: el bastidor o chasis y la superestructura. El bastidor de tres ejes está dotado de mangueras de freno de vacío y cajas de grasa Isothermos, fabricadas en Beasáin. La superestructura se compone, en esencia, de un abrigo o caja de estructura metálica roblonada, cuyo armazón está fabricado con vigas de Altos Hornos de Vizcaya fechadas en 1950. En el interior está instalado el aparellaje eléctrico, los equipos auxiliares, la cabina de conducción y el grupo motor; en su exterior, el pescante, brazo o pluma.

La superestructura de la grúa se apoya sobre el bastidor mediante una corona giratoria de gran diámetro, provista de unas ruedas circulantes montadas sobre rodillos. En cuanto al pescante, tiene una estructura tipo celosía triangular que otorga un bajo peso al conjunto y permite resistir los esfuerzos de flexión, asegurando el alcance, radio y altura de elevación. El motor original fue sustituido por un motor diésel Ebro de 55 CV y 4 cilindros en línea, incorporando una bomba inyectora Simms.

La grúa puede efectuar cuatro tipos de movimientos: rotación, traslación, desplazamiento vertical del pescante y elevación y bajada del gancho. Todos estos movimientos se efectúan gracias a una transmisión de dos velocidades y un embrague monodisco en seco de accionamiento hidráulico que mueve todos los engranajes de la maquinaria. Esta grúa autopropulsada tiene una velocidad máxima de 20 km/h, una tara de 41 Tm y una carga máxima de 6 Tm, con una distancia entre topes de 7,75 m, una altura de 4 m y una longitud del brazo de 9,5 m.

La grúa móvil que se exhibe en las vías exteriores del Museo del Ferrocarril de Madrid fue fabricada en el Taller General de Material Fijo de Villaverde Bajo en los años cincuenta. La escasez de materiales obligó durante años a la reconversión y “reciclado” de vehículos, donde todo era aprovechable gracias al admirable ingenio del personal ferroviario, como demuestra la construcción de esta grúa.

El vehículo fue inicialmente restaurado por la peña “Chapelón”, pero los trabajos quedaron inacabados. En 2001, tras un acuerdo con el Museo, la Asociación Madrileña para la Restauración de Material Ferroviario (AREMAF) prosiguió la restauración de la grúa, que actualmente está totalmente operativa.
