Martillo de visitador

Martillo de visitador. Década de 1970
Pieza IG: 06624. Museo del Ferrocarril de Madrid

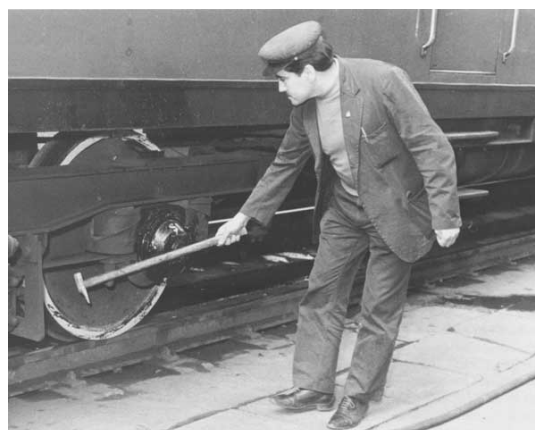
Las ruedas eran inspeccionadas diariamente para detectar signos de fractura o fatiga, pues estos aros por deterioro o por sobrecalentamiento en el frenado, a veces se aflojaban e incluso se desprendían y provocaban accidentes. Al objeto de identificar estos problemas, las llantas se solían pintar de blanco para que cualquier movimiento fuera perceptible, pero además eran golpeadas suavemente con un martillo, así si el sonido del golpe era ronco detectaba una grieta, mientras que si la pieza estaba íntegra, al golpearla se producía un sonido nítido "tíííín".

El visitador, oficio conocido en el argot ferroviario como los de "la visita", "los del martillo" o los del "Recorrido", era la persona encargada de realizar este trabajo de reconocimiento y verificación del estado del material remolcado, tanto a la llegada, a la salida y al paso de los trenes, así como de los coches de reserva y del material estacionado. Cuando detectaba averías que no requerían la baja o segregación del vehículo, o en material apartado que no exigía instalaciones especiales, él mismo efectuaba las reparaciones empleando los materiales o herramientas de su dotación. Si por el contrario, los vehículos debían ir al taller, se etiquetaban y marcaban, indicando con ello que se debían soltar de la composición para su traslado.
